## Détails de l'installation

Lieu : Une usine de fabrication de moteurs de voiture, Hyundai Motor Ulsan

Site : Une conduite d'eau froide de la tour de refroidissement et d'une machine de trempe par induction

Vulcan S25

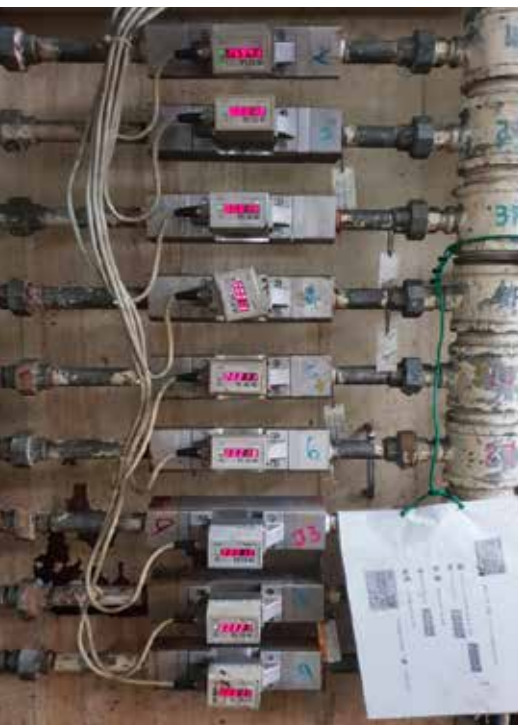
1. Problèmes de calcaire dans les conduites et au niveau de la machine de trempe par induction.
2. Le site compte 9 petites conduites secondaires nécessitant d'être nettoyées manuellement tous les 2 à 3 mois.

Il existe 9 petites conduites secondaires équipées de compteurs d'eau. Ces compteurs ont été installés pour s'assurer de la stabilité du débit. Le ralentissement du débit pourrait poser un problème au niveau de la machine de trempe par induction. Cela explique pourquoi les conduites devaient être nettoyées manuellement tous les 2 à 3 mois.

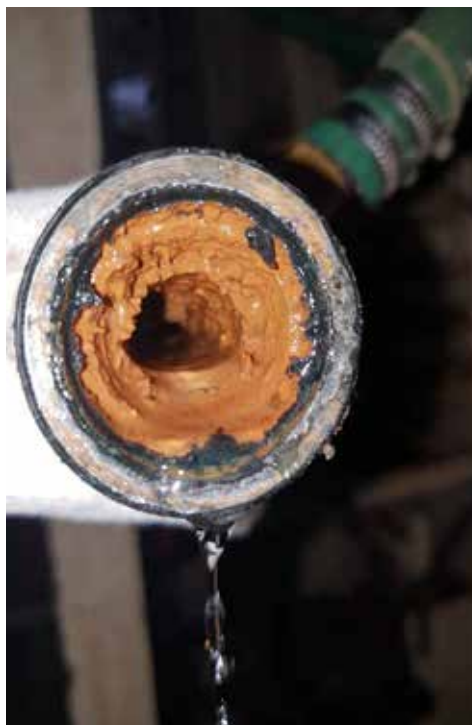
2. 6 mois après l'installation de Vulcan S25, les conduites secondaires ont été ouvertes : aucune trace de formation de calcaire n'a été constatée, les 9 conduites sont restées propres (voir photo).

1. Depuis que Vulcan S25 a été installé, l'équipe de Hyundai Engineering a cessé les opérations habituelles d'entretien manuel.

**Remarque :** avec Vulcan, le débit de l'eau est désormais encore plus rapide qu'après le précédent entretien.

**Remarque :** les biofilms présents dans la tour de refroidissement ont disparu depuis l'installation de Vulcan.
